ROPS Safety Issues II

Erforschung der Sicherheit von Schutzstrukturen
Teil 2

Endbericht

Wieselburg, Dezember 2021

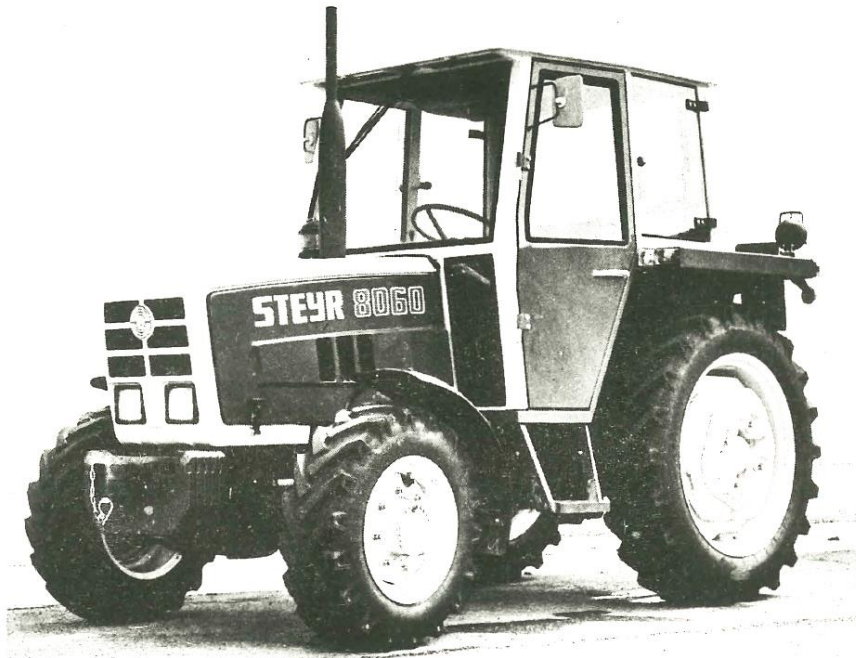
Abbildung 1: ROPS Prüfbericht des Prüfobjekts Steyr 8060 A
(Quelle: FJ-BLT Wieselburg)

FAHRERSCHUTZRAHMEN STEYR TYP 110.01
AUF DEM TRAKTOR STEYR 337.25 (8060 A)

HERSTELLER: STEYR-DAIMLER-PUCH AG
A-4400 STEYR

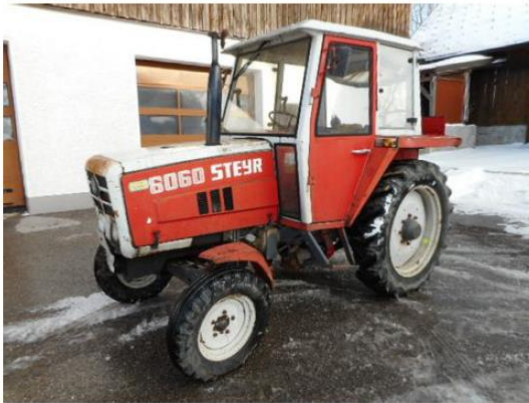
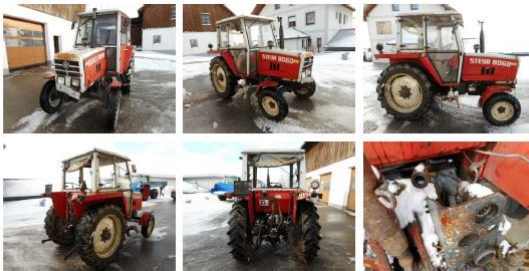
Abbildung 2: Fotos und technische Angaben für den Ankauf des ROPS Prüfobjekt Steyr 8060 FS
(Quelle: FJ-BLT Wieselburg)

Type: 8060 FS
PS / kW: 48 PS / 35 kW
Betriebsstunden: 7608 h
Baujahr: 1980
Bereifung vorne: 6.50-16
Bereifung hinten: 13.6-36
Reifenprofiltiefe vorne (%): 30
Reifenprofiltiefe hinten (%): 20
Steuergeräte DW: 2
Anzahl der Zylinder: 4

Komfortkabine, 16/8 Gang Getriebe, Kotflügel vorne, 2 Steuergeräte, Phantom Mähbalken, Einsatzbereit, ohne Pickerl, SK I Kabine,

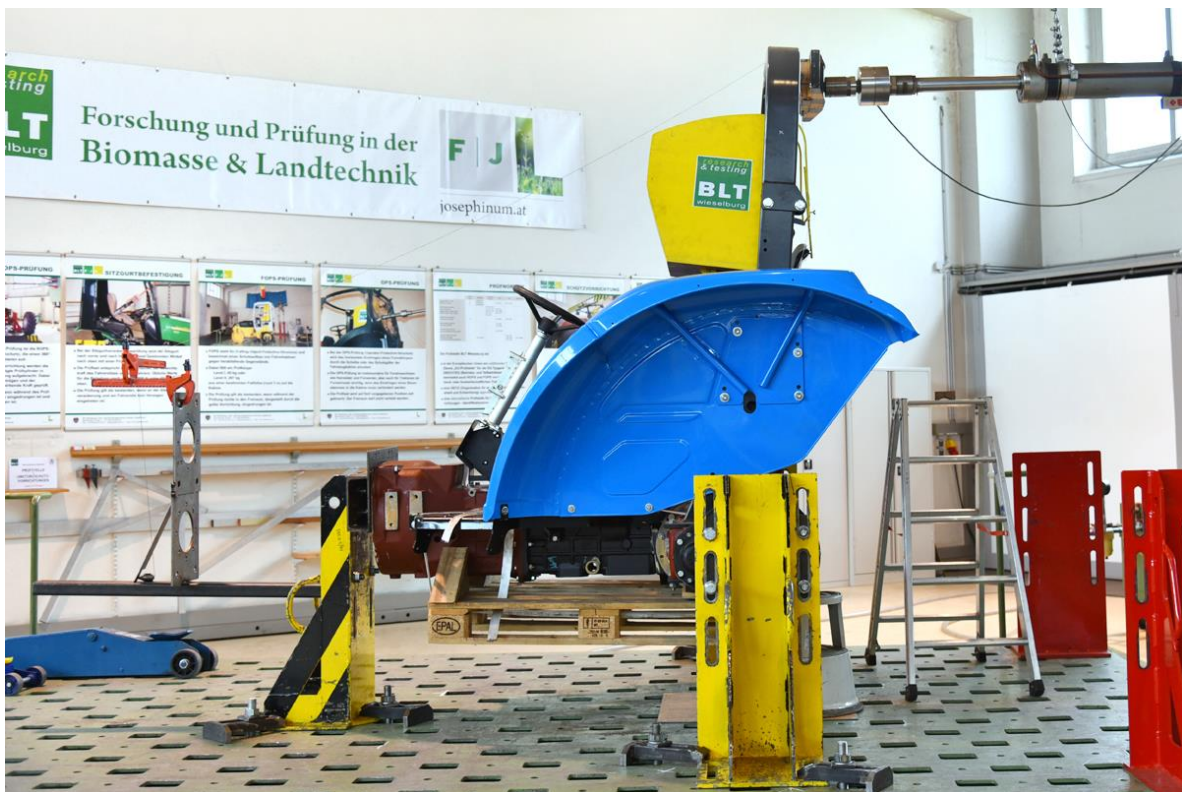
Abbildung 4: Prüfanordnung – ROPS test arrangement before the test an FJ-BLT Wieselburg
(Quelle: FJ-BLT Wieselburg)

Loading tests were made:

- to the rear right
- to the front left
- to the side left

Energies and forces applied:

| • Rear | 4,28 kJ |
| • Front | 1,10 kJ |
| • Side | 5,32 kJ |
| • Crushing Force | 60,44 kN |

An der HBLFA Francisco Josephinum, BLT Wieselburg wurde der ROPS Test für den OECD Round Robin Test II am 10.06.2020 entsprechend den Belastungs- und Reference Mass Vorgaben der OECD durchgeführt.

Die Durchführung der ROPS Prüfung erfolgte entsprechend der OECD Code Version OECD Code 4 February 2020. Auch die zusätzlich zu einer normalen OECD Code 4 Prüfung festgelegten Messungen und Datenerhebungen erfolgten entsprechend den Vorgaben.
